## 支线飞机停机坪建设项目

# 水土保持设施验收报告

建设单位：上海飞机制造有限公司

编制单位：上海仁泓工程咨询有限公司

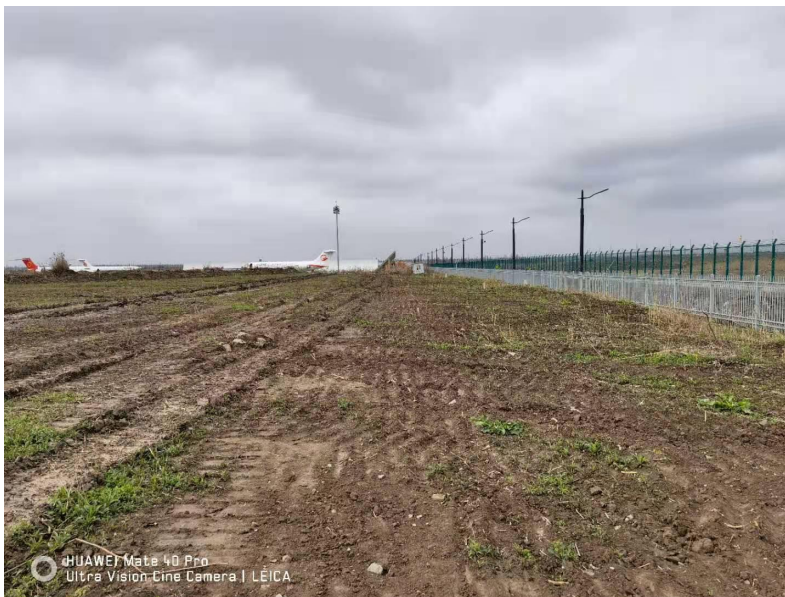
图 1-8 场地原地貌

该勘察场地位于长江三角洲东南前缘,其地貌属于上海地区四大地貌单元中的潮坪地貌类型。勘察期间,拟建场地地势起伏不大,实测各勘探点的孔口地面标高在 4.36m~5.89m 之间,高差 1.53m。

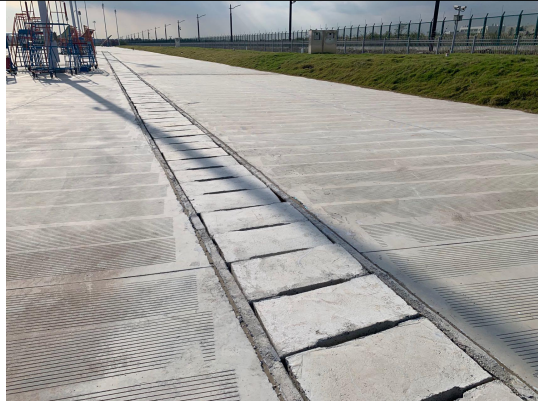
| 主体工程区 | |
|---|---|
| 新建排水沟（场地北侧） | 新建排水沟（场地西侧） |

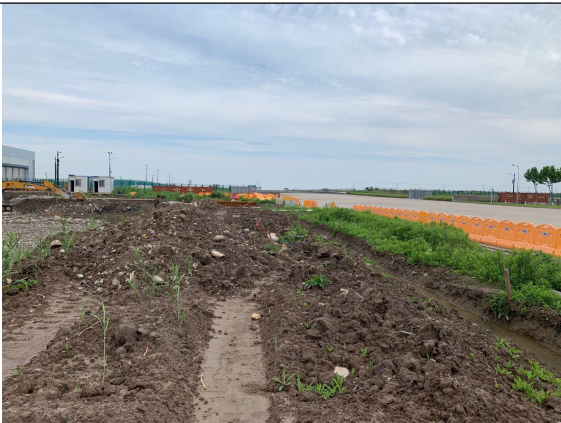
| 主体工程区 | |
|---|---|
| 绿化覆土、土地整治 | 绿化措施 |
